## 煙突用石綿断熱材の飛散事故に関する緊急解説

### 1. 北海道の煙突事故について

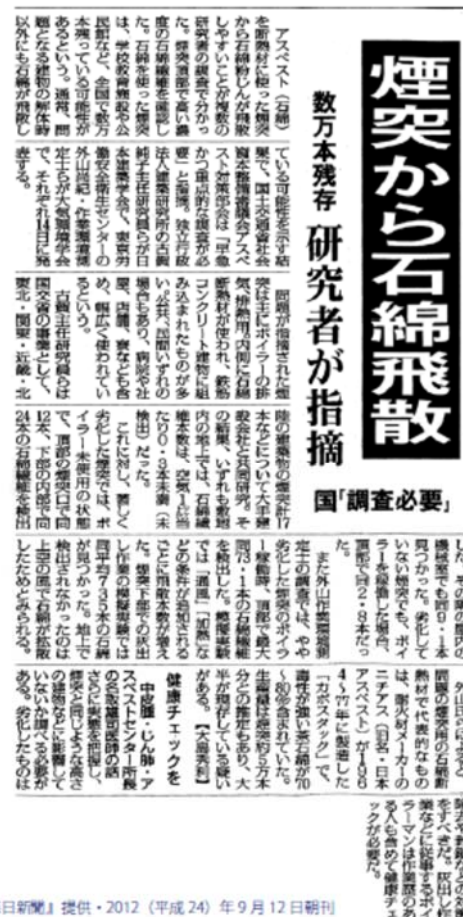
右記事は2012年のずいぶん以前のものである。その内容は、多くの研究者が煙突からのアスベスト飛散を確認している。学校施設や公民館などに、このような煙突が数万本も残っている可能性があるとしている。特に飛散しやすい煙突用断熱材は、1964年から1977年に施工されたもので70～80%が毒性の強いアモサイト（茶石綿）を含有しているという。

なお、国土交通省が実施した調査（建築基準整備促進事業）の結果、石綿含有断熱材を使用した煙突について、当該断熱材が劣化している場合に、石綿が飛散する事例が確認されたと発表した。

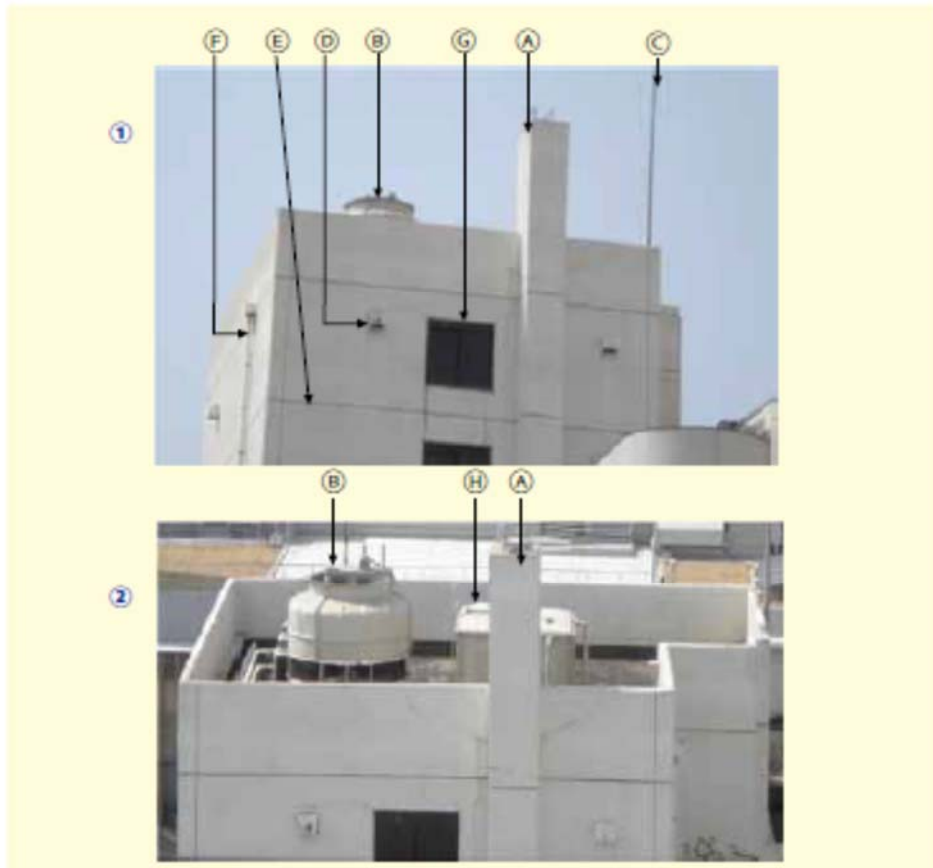
以下の写真は、昭和50年代施工の建物の屋上部分を写したものである。一般の事務所ビルではものを燃やす焼却炉の目的ではない場合が多い。その時代の空調は暖房専用が多く、ボイラーを建物内で稼働しその蒸気によって集中暖房（セントラルヒーティング）とすることや給湯する必要で煙突がある場合が多かった。特に今回の事故現場は、暖房用及び調理施設用なので大量の給湯が必要な施設であり、ボイラーは欠かせなかった（現在は大型ガス湯沸かし器で対応できる）。

### ① 煙突

建物内の暖房や給湯などボイラーの排熱用の煙突。他の機器類より一段と高く出ている。

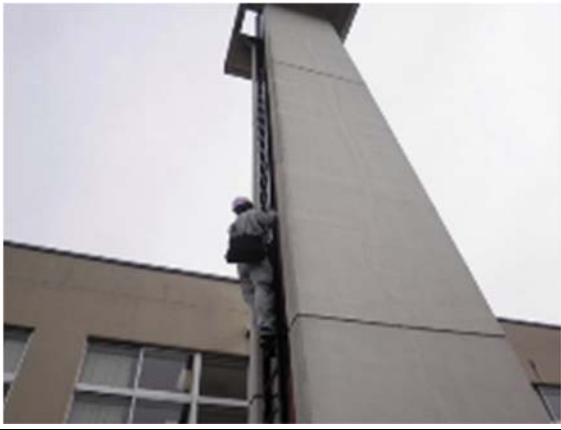
| 独立煙突の昇降 | 道具の昇降や安全作業に 2 人作業は必須 |

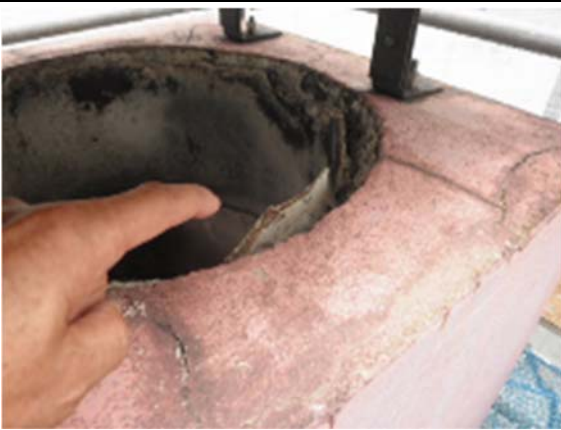
| 煙突頂部の状況 | 煙道の調査 鋼板を剥がすと断熱材 |

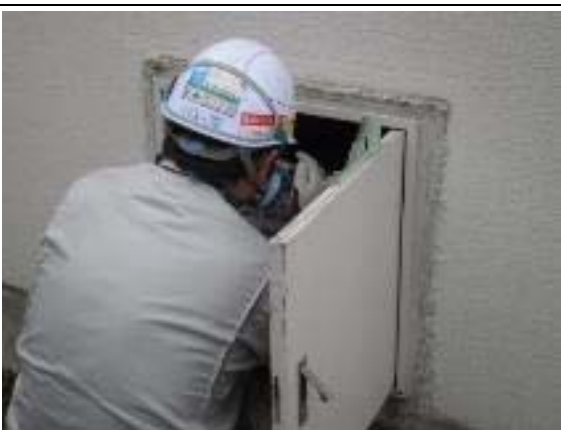
| 煙突下部（点検口）での調査<br>ゆっくり開ける。 | 試料採取の状況<br>マスク必須。 |

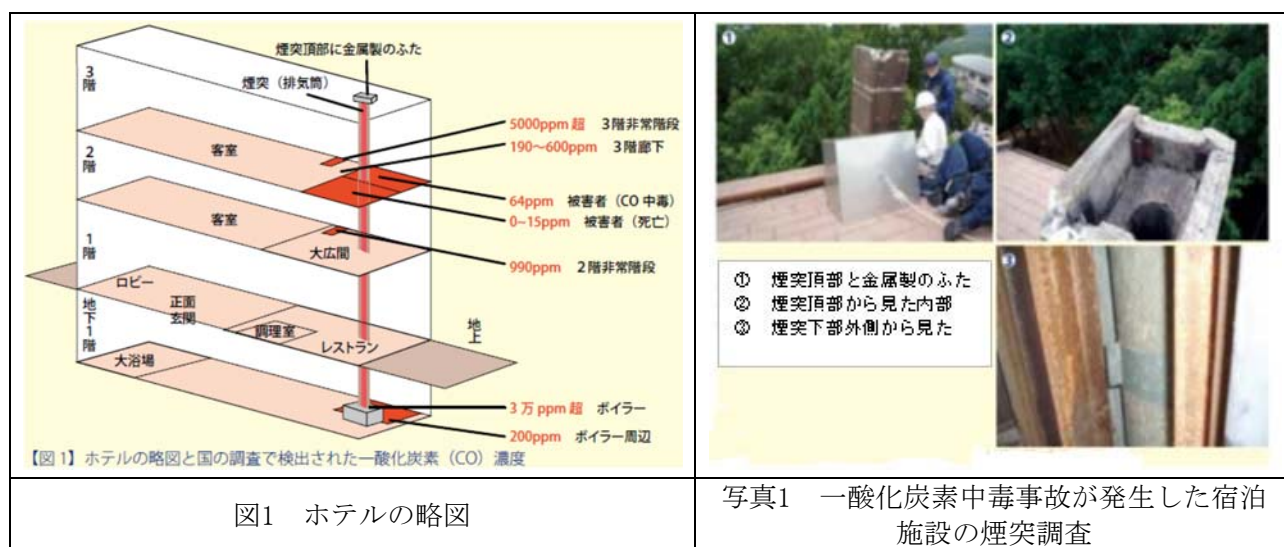
2009（平成21）年、修学旅行の小学生たちが宿泊した山口県のホテルで起きた一酸化炭素中毒事故の報道を覚えておられるだろうか。建物の屋上の煙突にふたがされており、古いボイラーを稼働させたために一酸化炭素中毒による死亡事故が起きた痛ましい事件である。2009年6月3日に共同通信が配信した概要によると、「2009年6月2日午後5時半ごろ、山口県美祢市秋芳町秋吉の『山口秋芳プラザホテル』で、修学旅行で滞在中だった大阪府高槻市立松原小学校の児童や同行の教員らが次々に体調不良を訴えた。県警によると22人を病院に搬送。旅行に同行していた京都府木津川市のカメラマン（26）が死亡、男性教員が一時意識不明となった。児童の症状はいずれも軽い。県警は、搬送者の症状などから一酸化炭素（CO）中毒とみて3日に現場検証して詳しい発生状況を調べるとともに、業務上過失致死傷容疑で捜査を進める。」と伝えている。この事故の原因を調べてい建物の屋上から突出する煙突にふたがされていたことが明らかになったのである【図1】。

その後、この事件に関する調査報告として、2009（平成21）年6月24日、経済産業省原子力安全・保安院液化石油ガス保安課とガス安全課が「山口県美祢（みね）市の宿泊施設において発生した一酸化炭素中毒事故に係る現地調査の結果について」を公表した。この調査報告によると、煙突頂部には金属製のふたがされており、内部は石綿による断熱材が施工されていたという事実が明らかとなった【写真1】。

この事故の直後、煙突用石綿断熱材除去業者が编者たちに、次のような懸念を伝えてきた。「事故の写真を見たが、内部はスレート状であるし、煙突の下部写真の留め具の形状と外側の形状から見て、煙突用石綿断熱材の一つであるニューカポスタックという製品ではないか。煙突頂部に金属製のふたをする理由の一つに、煙突用石綿断熱材が劣化して煙突の使用が難しくなってきた場合がある。除去等の恒久的な対策前の当面の策として、ボイラーと煙突の使用を中止して煙突に金属製のふたで覆うときがあるが、今回もそうした事例かもしれない。（今回の事故は）過去の経緯を知らない人が、今まで使用を中止していたボイラーと煙突を再稼働した場合ではないかと懸念される。」というのである。

建物所有者・管理者による煙突の維持管理の重要性を感じるとともに、調査者がどのような調査をして、建物所有者・管理者がどのような対策、措置をしたのか、そしてこの様なリスクがあることを建物使用者にどう伝達するのか、重要な課題が残っている。
