## 煙突用石綿断熱材の飛散事故に関する緊急解説

### 1. 北海道の煙突事故について

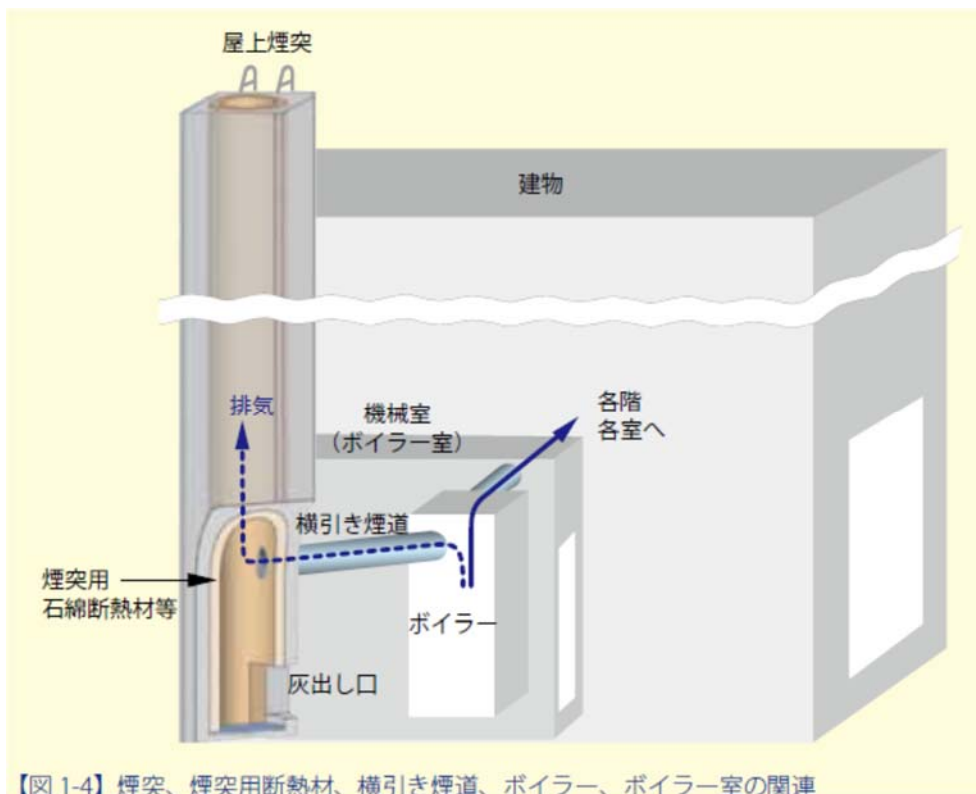
「建物の煙突用石綿断熱材」2013年1月31日発行（株）アットワークスの30ページから引用

上記の煙突用断熱材は、煙突の構造体であるコンクリートを熱から守っている。またこうしないと周辺が熱くて居られないし、火傷することも避けなければならない（煙道や鋼製煙突など）。下表に煙突用石綿断熱材として使用された製品を示した。このうち特にカボスタックはシェアが80%以上だったと推定され、比重が0.2程度と低く水ガラスで固めたものなのでアスベストが飛散しやすいと考えられている。
